ACCIÓN C.6. Cierre de senderos auxiliares

Responsable de la acción: Consejería de Agua, Agricultura, Ganadería, Pesca y Medio Ambiente (CARM).

Estado de la acción: Finalizada

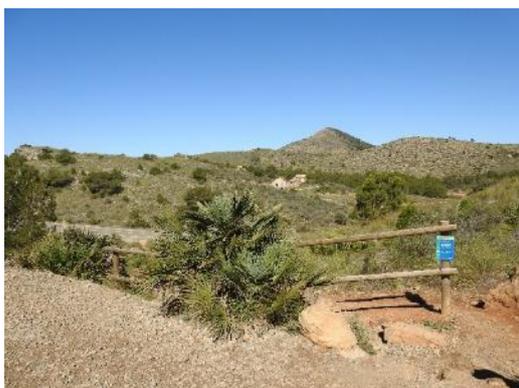
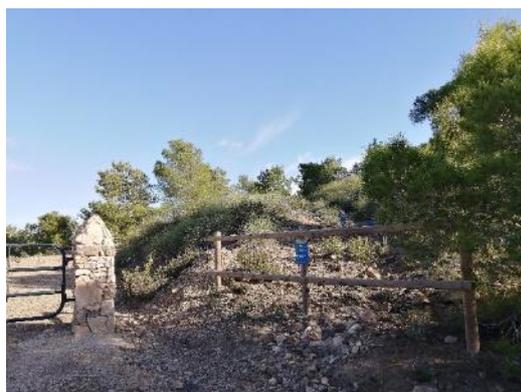
Señales disuasorias instaladas en el cierre de senderos en Monte de las Cenizas

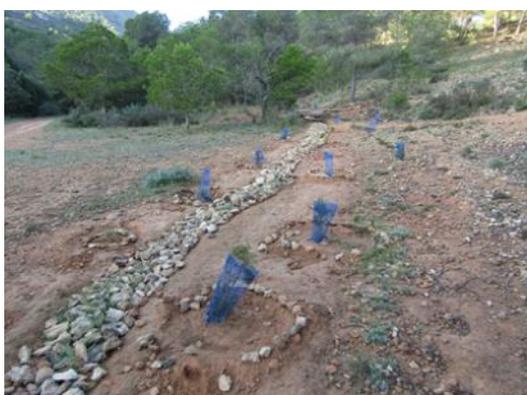
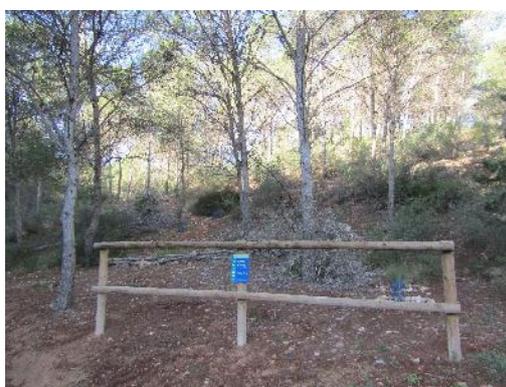
Cierre de senderos auxiliares en Monte Roldán
